GLISSEMENT - COULEES DU PLANAY

(Vallée du Doron de Pralognan - Savoie - France)

par Pierre PLOTTO *

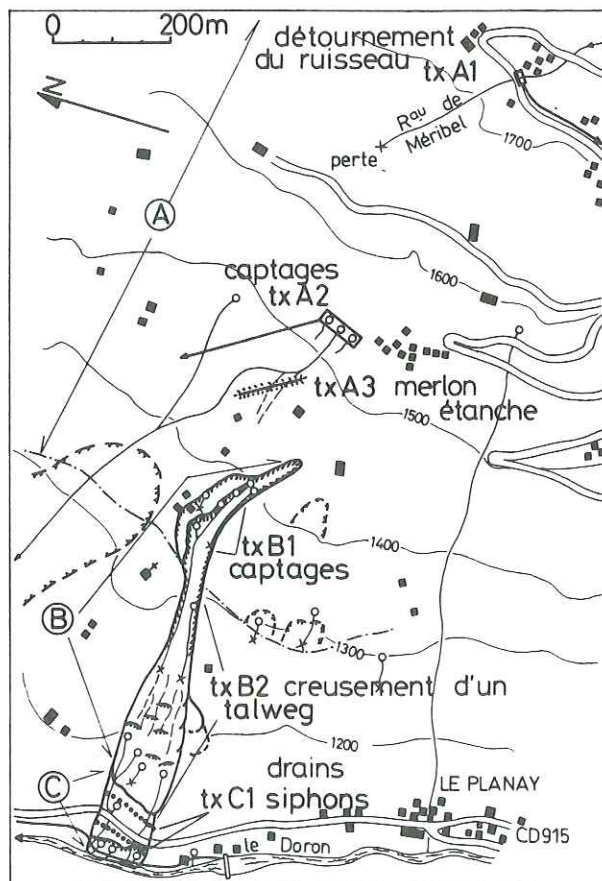
- longueur de la zone active = 850 m
- largeur de la zone active = 30 m à l'amont et 100 m à l'aval
- épaisseur de la partie en coulée rapide (B) = 8 m en moyenne
- épaisseur de la partie aval en glissement actif (C) = 14 m
- pente moyenne de 25° (47 %)
- vitesse moyenne annuelle de la partie en coulée (B) = 5 à 20 m/an
- vitesse moyenne annuelle de la partie aval en glissement (C) = 3 m/an
- vitesse maximale enregistrée en Avril 88 (B) = 1,50 m/jour.
